Service Bulletin

Bulletin No: BU201503

Subject: Oil Cooler Hose Clamps

Affected Models: 2014 Wildcat Trail models

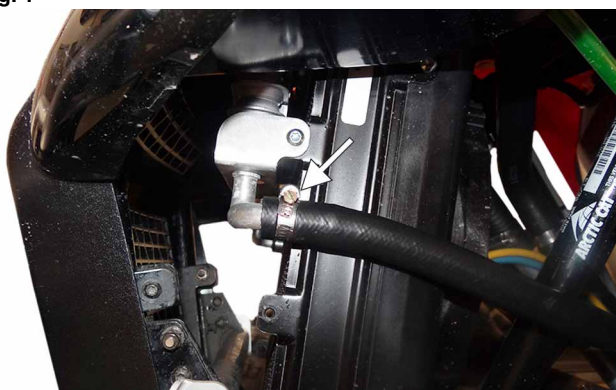
Fig. 1

1. Remove and discard the existing hose clamps securing the oil cooler hoses to the oil cooler (**one on each side of the cooler**). Make sure the hoses are not removed from the cooler. See Fig. 1.

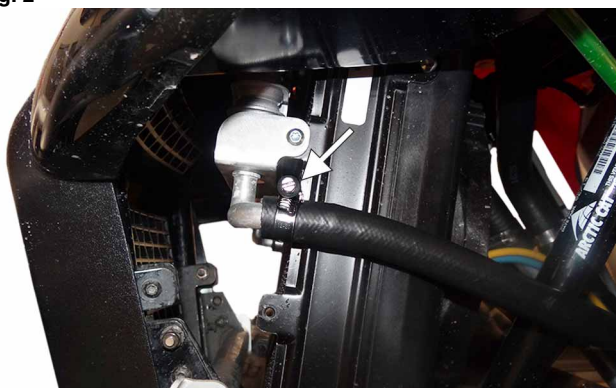
Fig. 2

2. Loosen the new hose clamps so they can be installed around the oil hoses; then secure the hoses to the cooler using the new hose clamps. Tighten to 35 in-lb. See Fig. 2.

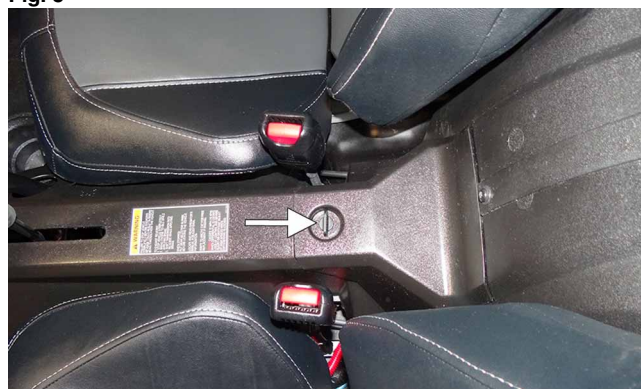
Fig. 3

3. Loosen the quarter turn securing the oil access panel (located between the seats); then remove the cover. See Fig. 3.

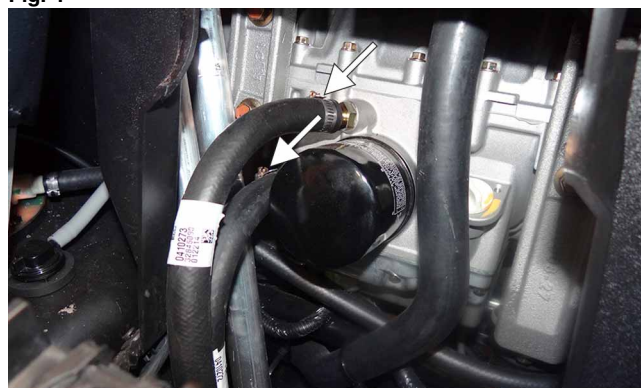
Fig. 4

4. Remove and discard both hose clamps securing the oil cooler hoses to the engine. Make sure the hoses are not removed from the engine. See Fig. 4.

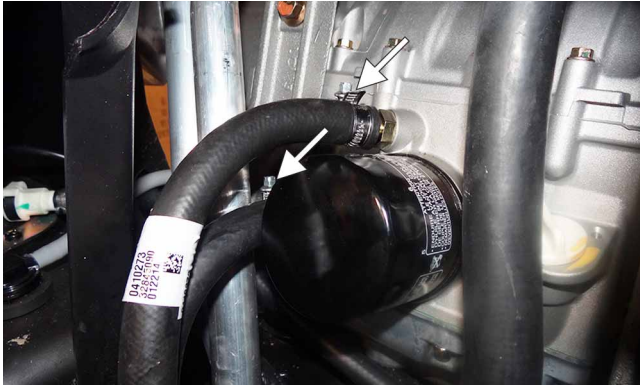
Fig. 5

5. Loosen new hose clamps so they can be installed around the oil hoses; then secure the hoses to the engine using the new hose clamps. Tighten to 35 in-lb. See Fig. 5.

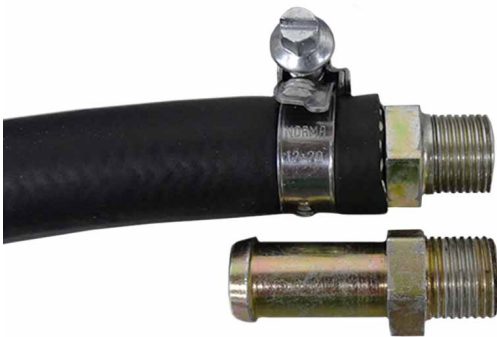
Fig. 6

- **NOTE:** Make sure when installing the new clamps that they are installed approximately 1/4-in. - 3/8-in. from the edge of the hose and behind the oil fitting barb. See Fig. 6.

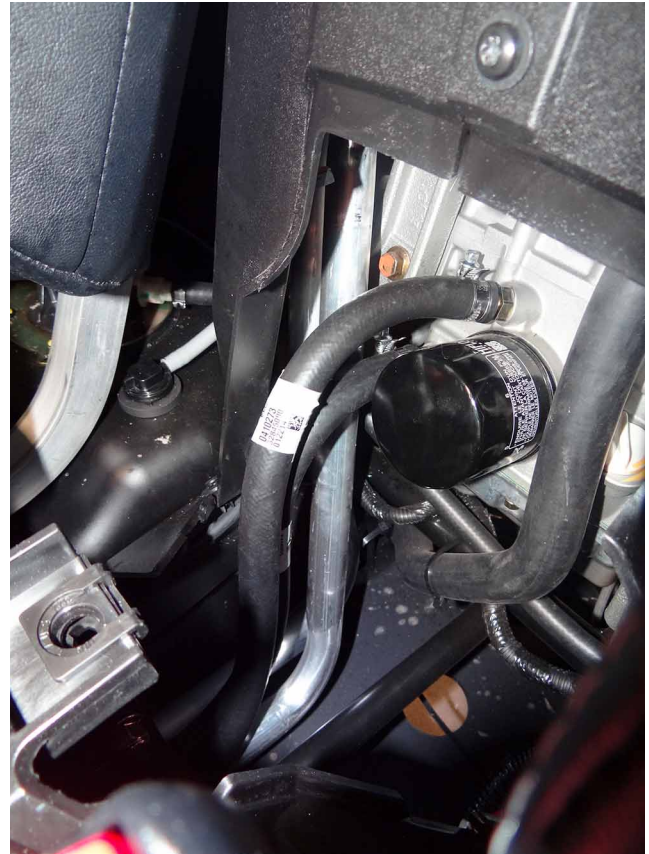
Fig. 7

- **NOTE:** Make sure the oil cooler hoses have enough slack (play), are not kinked in any way, and are not rubbing on the seat belt anchor bracket. See Fig. 7.

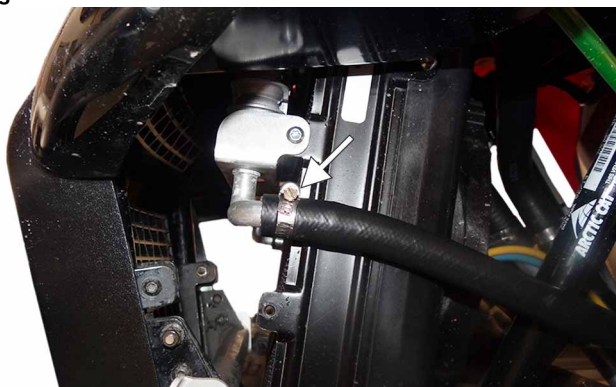
Fig. 1

1. Retirez et jetez les colliers de tuyau existants retenant les tuyaux du refroidisseur d'huile à ce dernier (**un de chaque côté du refroidisseur**). Veillez à ne pas retirer les tuyaux du refroidisseur. Voir la figure 1.

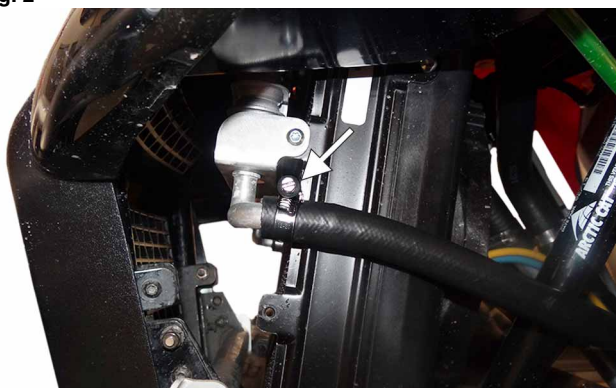
Fig. 2

2. Desserrez les nouveaux colliers de tuyau de sorte à pouvoir les installer sur les tuyaux d'huile, puis fixez les tuyaux au refroidisseur à l'aide des nouveaux colliers de tuyau. Serrez à un couple de 35 lb-po. Consultez la figure 2.

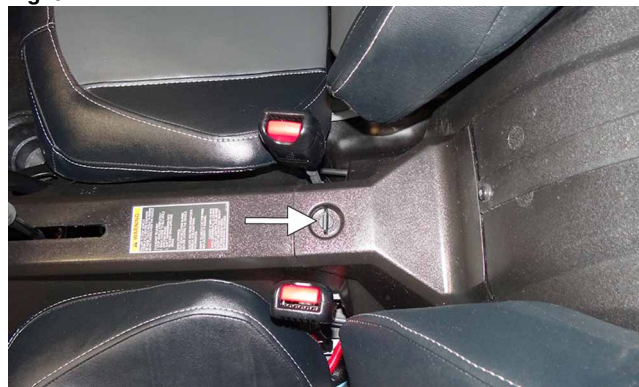
Fig. 3

3. Desserrez le quart de tour retenant le panneau d'accès d'huile (situé entre les sièges), puis retirez le couvercle. Consultez la figure 3.

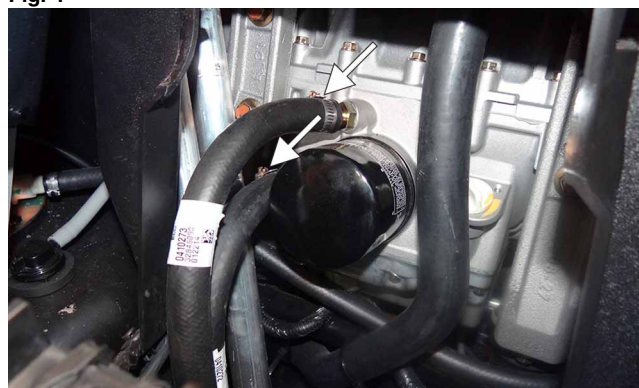
Fig. 4

4. Retirez et jetez les deux colliers de tuyau retenant les tuyaux du refroidisseur d'huile au moteur. Veillez à ne pas retirer les tuyaux du moteur. Consultez la Figure 4.

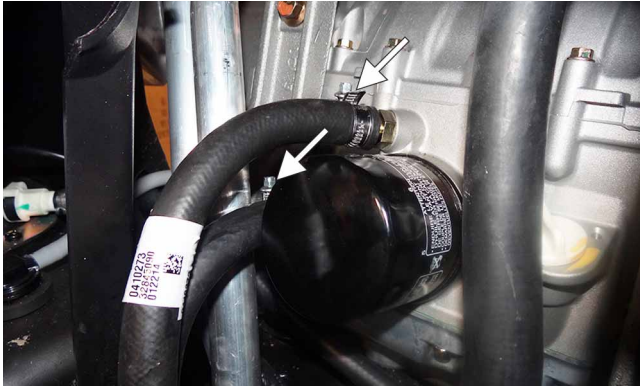
Fig. 5

5. Desserrez les nouveaux colliers de tuyau de sorte à pouvoir les installer sur les tuyaux d'huile, puis fixez les tuyaux au moteur à l'aide des nouveaux colliers de tuyau. Serrez à un couple de 35 lb·po. Consultez la Figure 5.

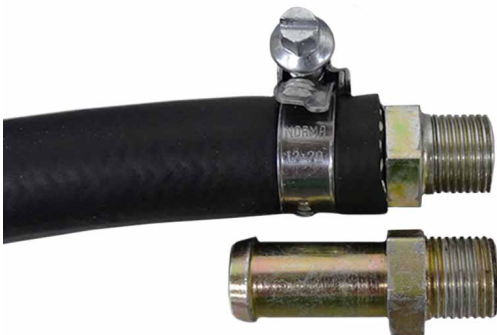
Fig. 6

■ **REMARQUE** : Au moment d'installer les nouveaux colliers, assurez-vous de les placer à environ 0,6 à 0,9 cm (1/4 à 3/8 po) de l'extrémité du tuyau, derrière le raccord d'huile cannelé. Consultez la figure 6.

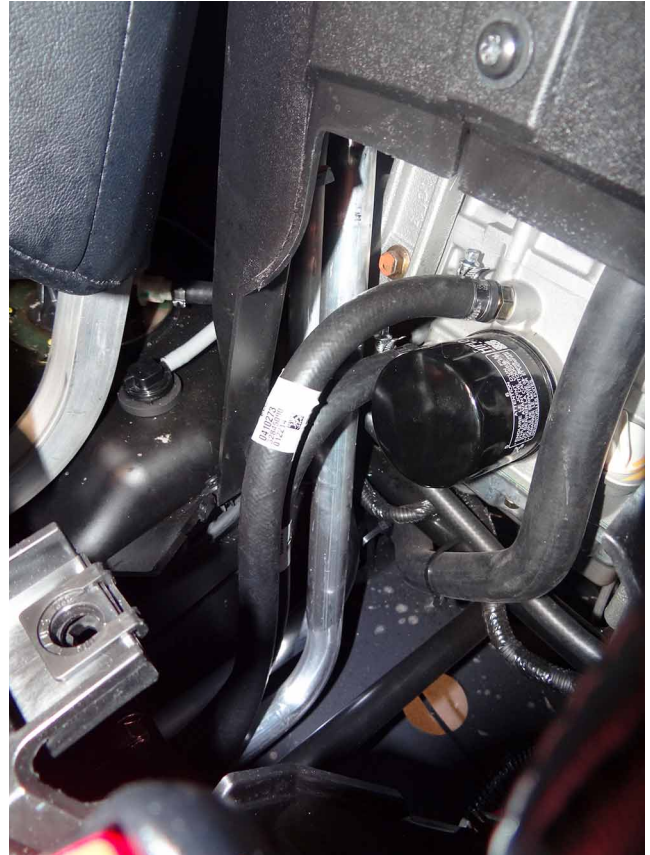
Fig. 7

■ **REMARQUE** : Assurez-vous que les tuyaux du refroidisseur d'huile ont assez de jeu, qu'ils ne sont pas tordus et qu'ils ne frottent pas contre le dispositif d'ancrage de la ceinture de sécurité. Consultez la figure 7.
